PRÜFBERICHT

Zahl: 0222/19 HE/Ra

Gegenstand: Belastungsversuch an Polystyrolbetonfüllkörpern
„I-Block 90“
Probepplatten aus Betonrahmen mit eingebetteten Polystyl-Betonfüllkörpern
Bruchlast und Verformung.

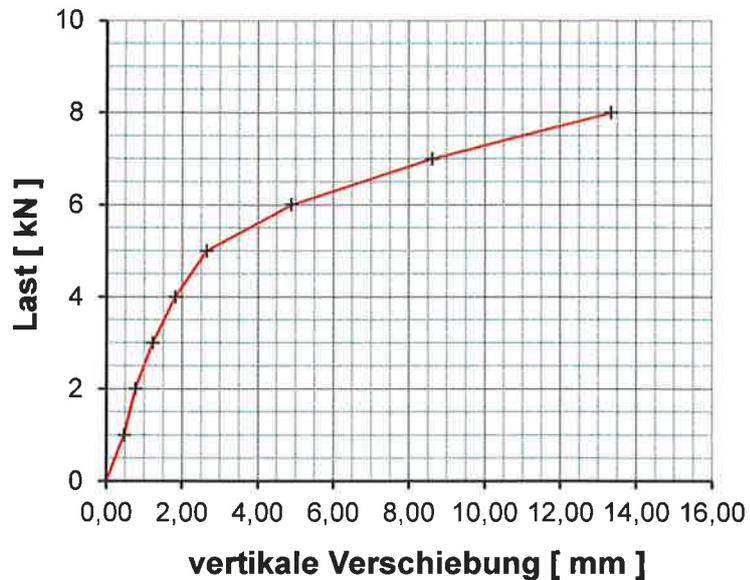
Belastungsvorgang 1:

Durchstanzkraft (Bruchlast):

8,6 kN

Bruch- und Durchstanzverhalten,
siehe Fotos Beilage-Blatt 04

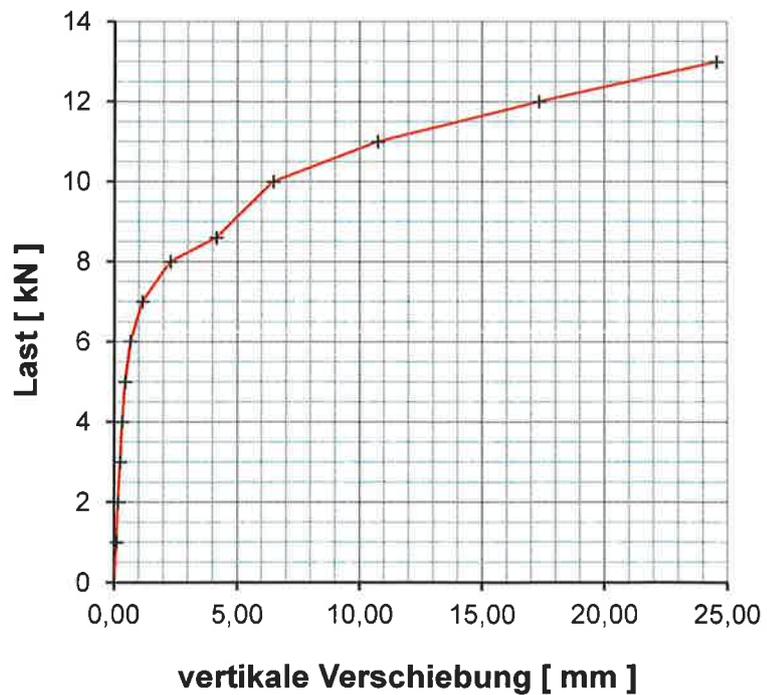
Belastungsvorgang 2:

Durchstanzkraft (Bruchlast):

13,2 kN

Bruch- und Durchstanzverhalten,
siehe Fotos Beilage-Blatt 05

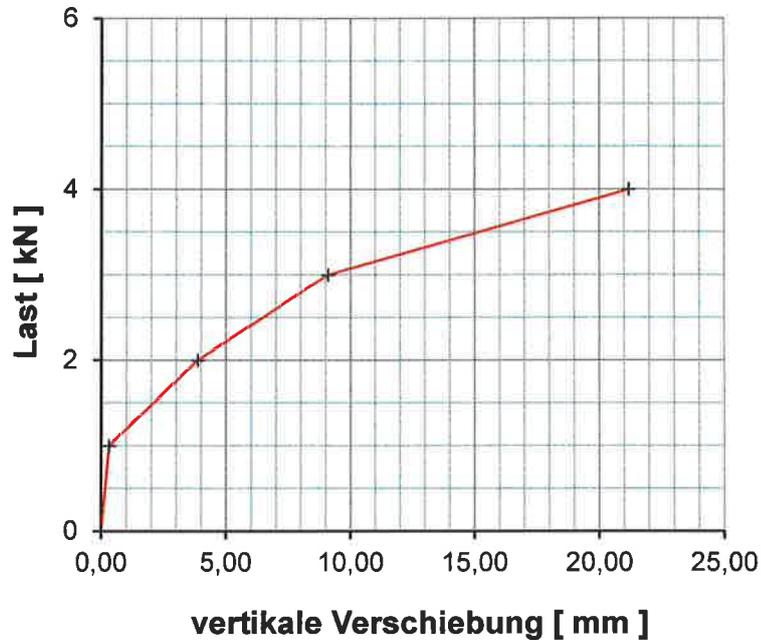
Belastungsvorgang 3:

Durchstanzkraft (Bruchlast):

5,0 kN

Bruch- und Durchstanzverhalten,
siehe Fotos Beilage-Blatt 06

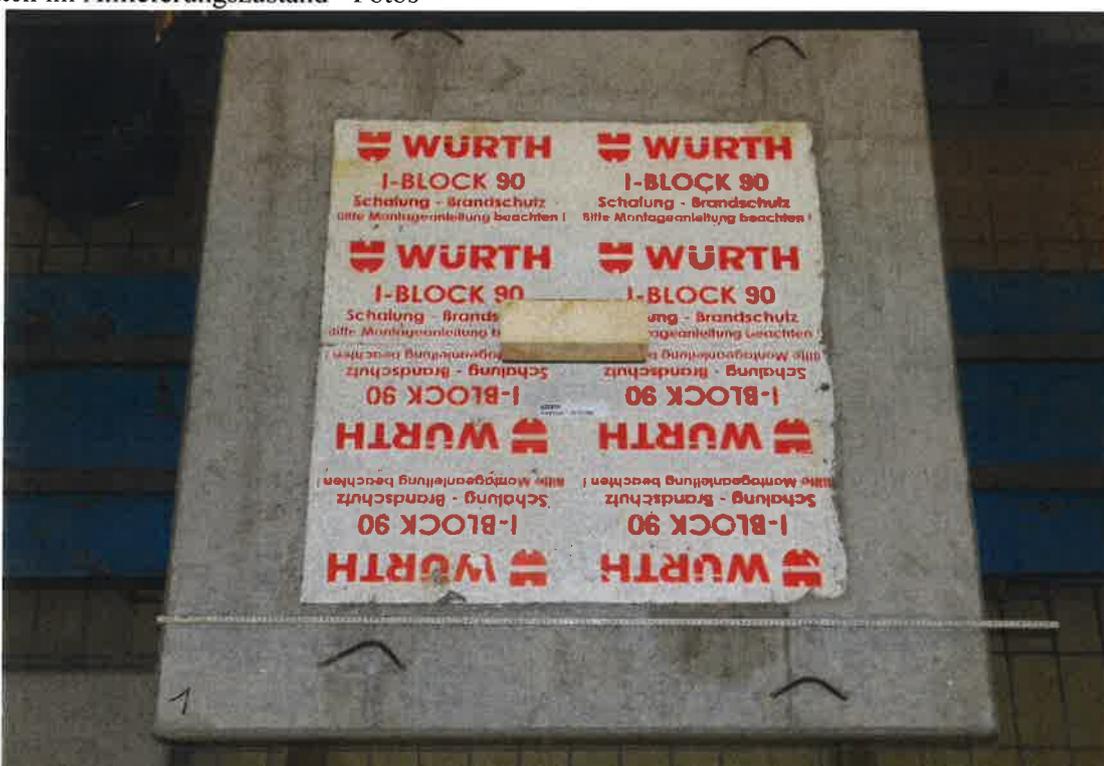
Platte 1: Betonrahmen mit Außenabmessungen: 160/150/18 cm mit 2 eingebetteten „I-BLOCK 90 Platten, 100/55/18 cm“, längseitig verklebt

Probepplatten im Anlieferungszustand - Fotos

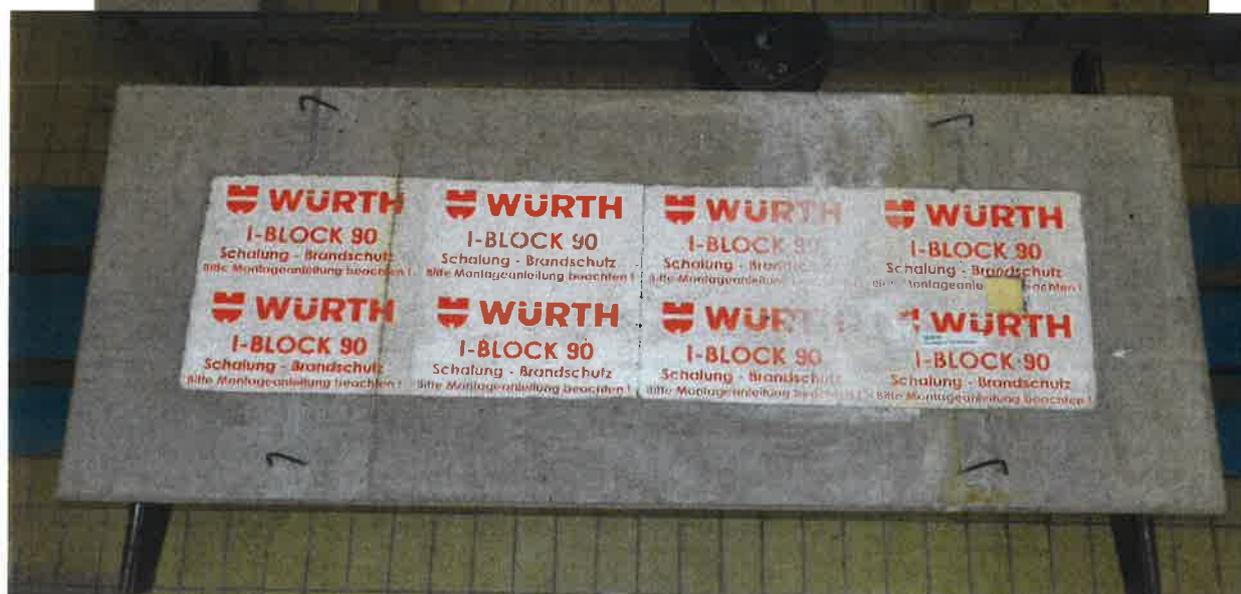
Platte 2: Betonrahmen mit Außenabmessungen: 250/105/18 cm mit 2 eingebetteten „I-BLOCK 90 Platten, 100/55/18 cm“, stirnseitig verklebt

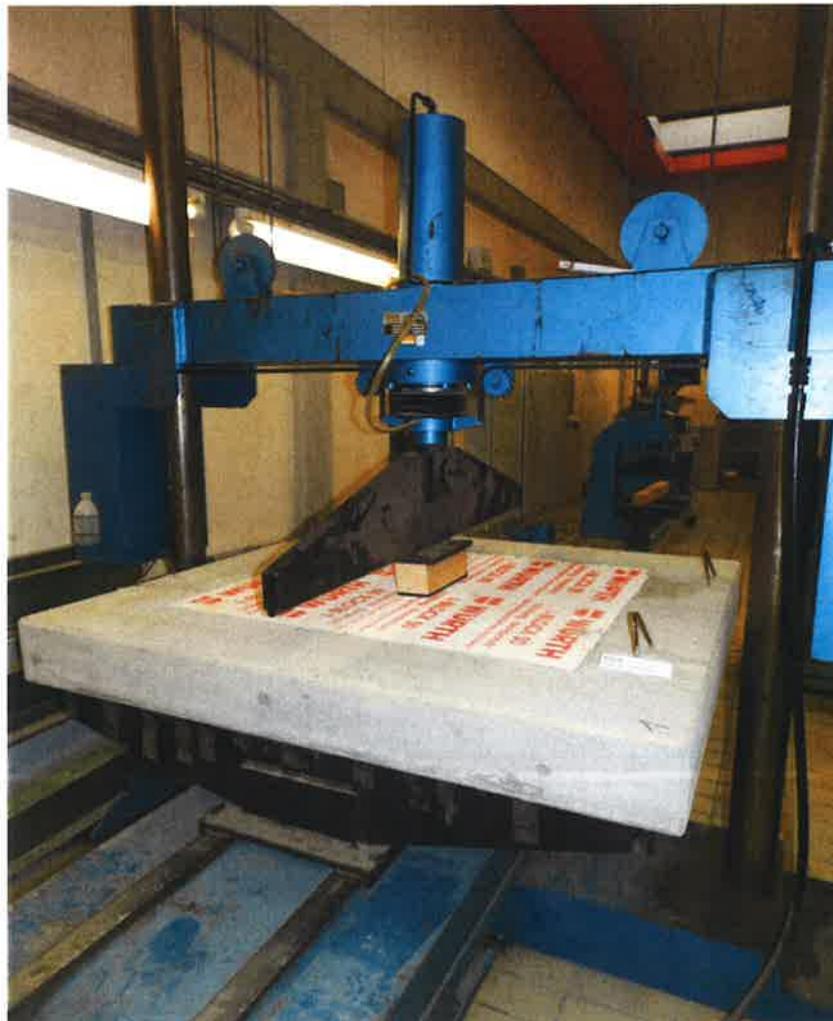
Krafteinleitung über ein Holzprisma auf einer Gummiplatte ca. 28/10 cm, in der Klebefuge der beiden „I-BLOCK 90 Platten, 100/55/18 cm“ siehe Foto, Beilage-Blatt 02.

Belastungsanordnung beim Belastungsvorgang 1 - Foto

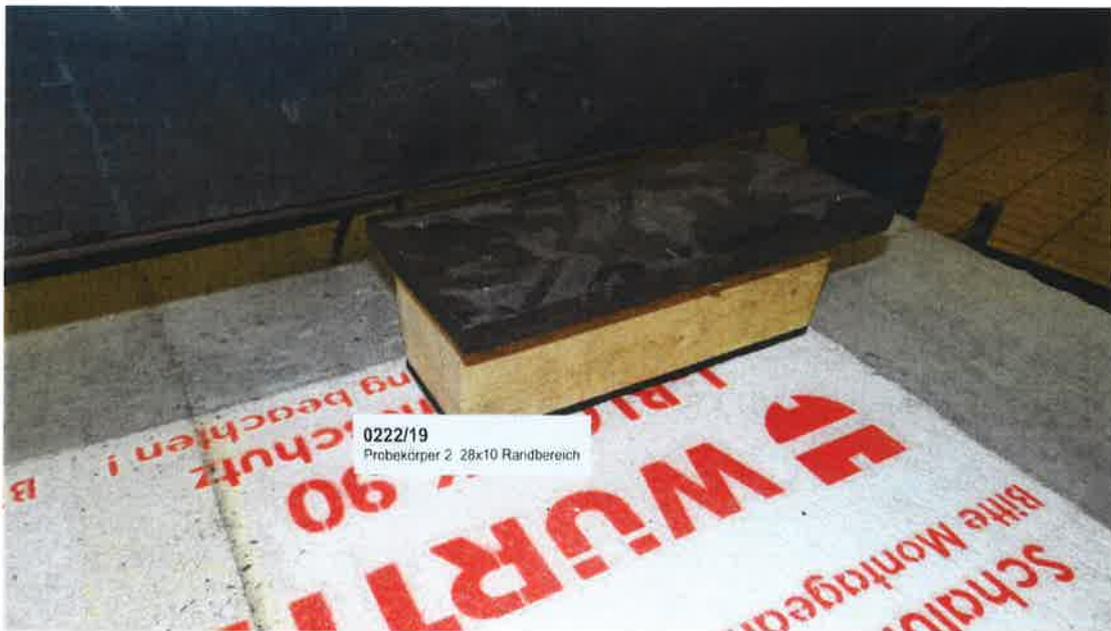
Krafteinleitung über ein Holzprisma auf einer Gummiplatte ca. 28/10 cm, in der einer Ecke der Polystyrolplatte ca. 1 cm vom Betonrand, siehe Foto, Beilage-Blatt 03.

Belastungsanordnung beim Belastungsvorgang 2 - Foto

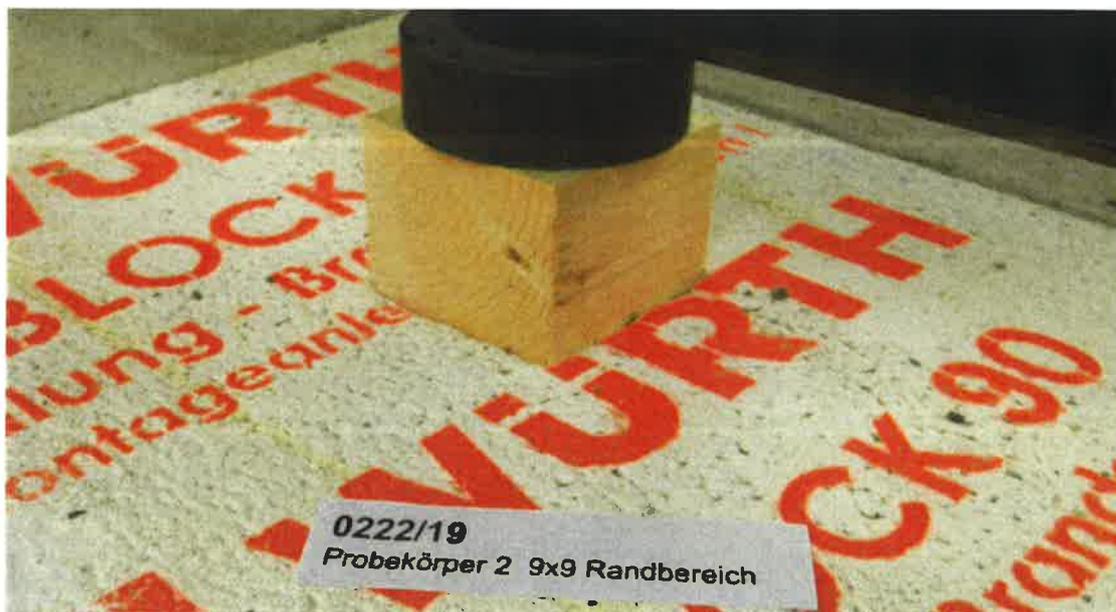
Krafteinleitung über einen Holzwürfel ca. 9/9 cm, in der Mitte der Stirnseite der Polystyrolplatte ca. 14 cm vom Betonrand, siehe Foto, Beilage-Blatt 03.

Belastungsanordnung beim Belastungsvorgang 3 - Foto

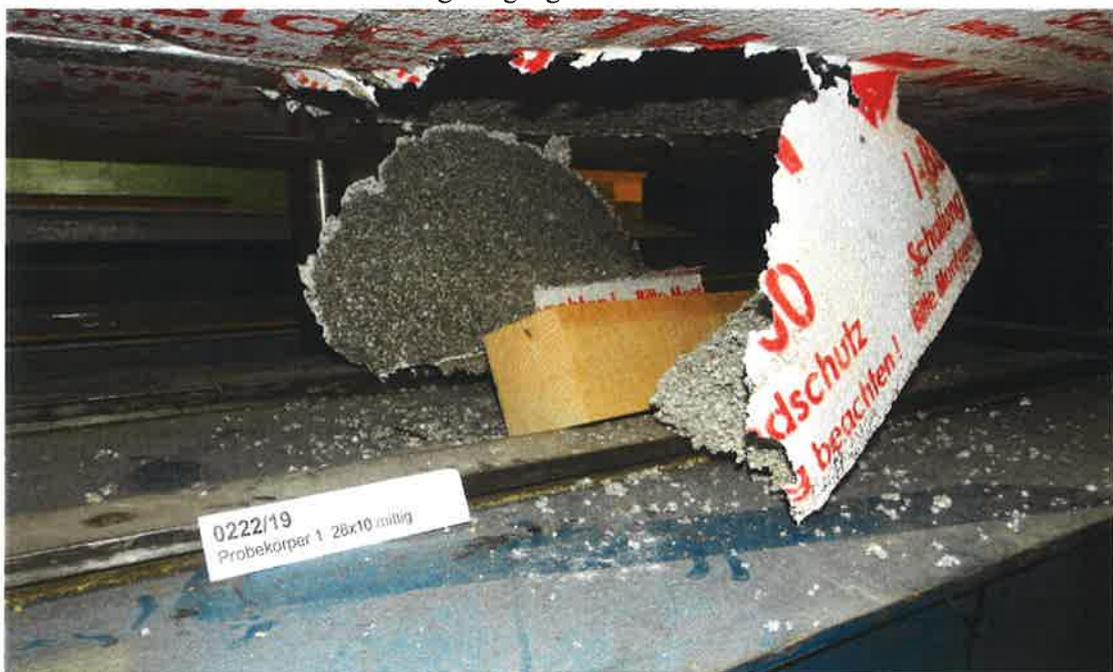
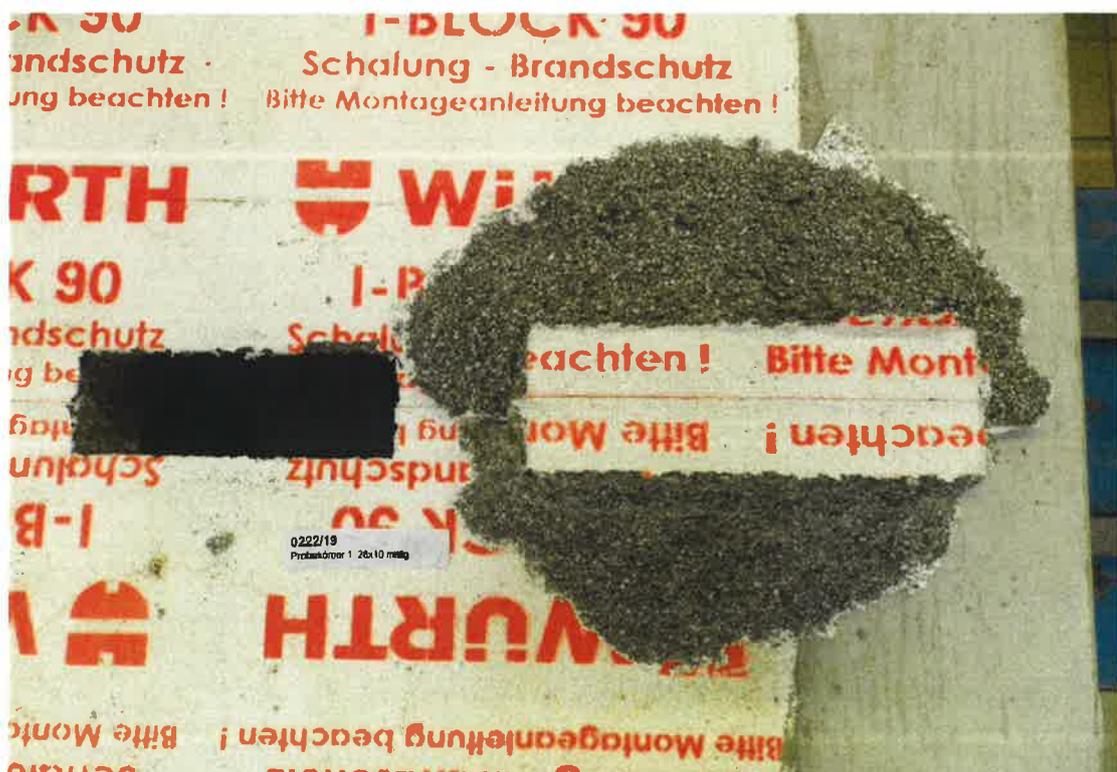
Bruch- und Durchstanzverhalten beim Belastungsvorgang 1 - Fotos

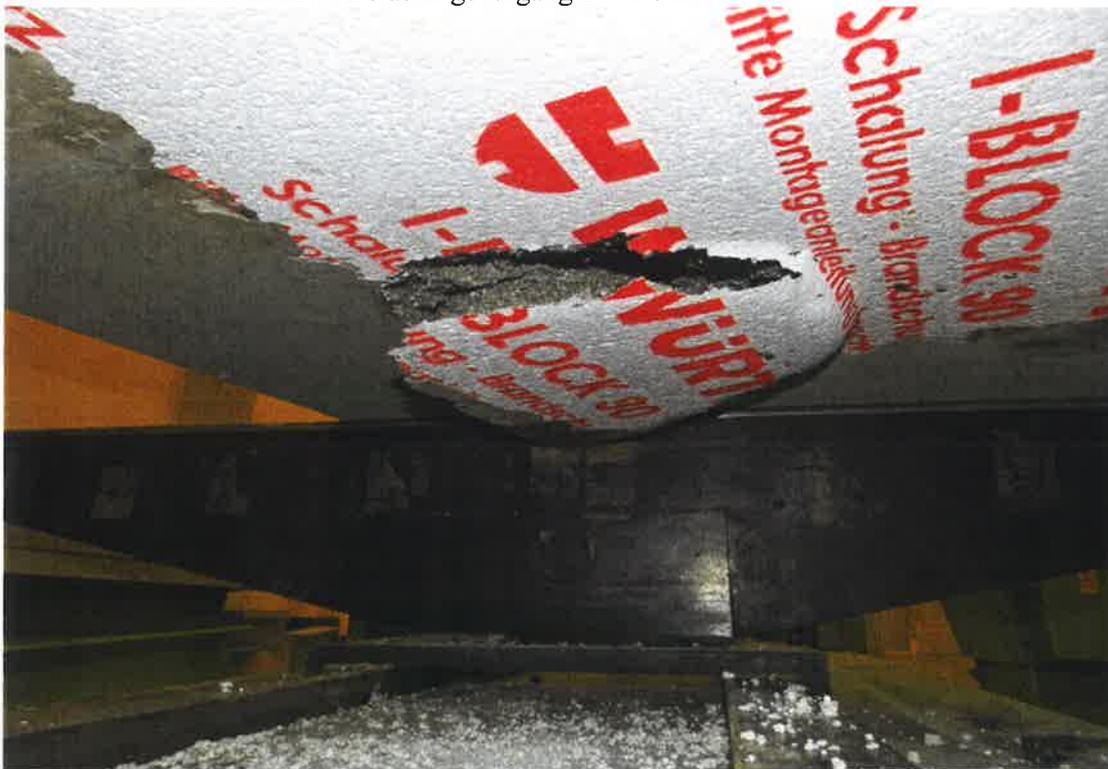
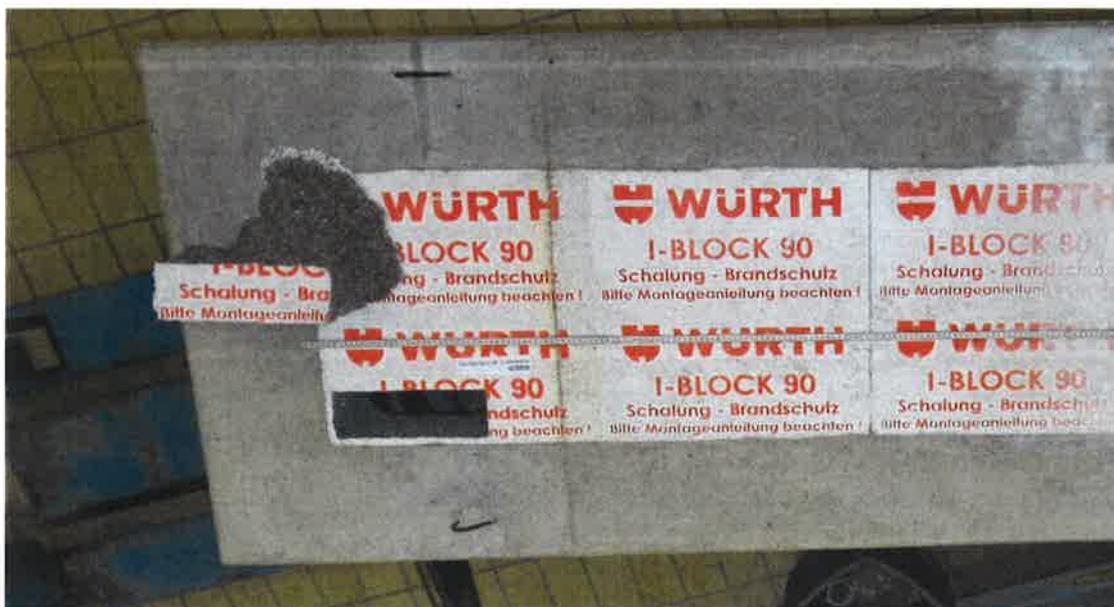
Bruch- und Durchstanzverhalten beim Belastungsvorgang 2 - Fotos

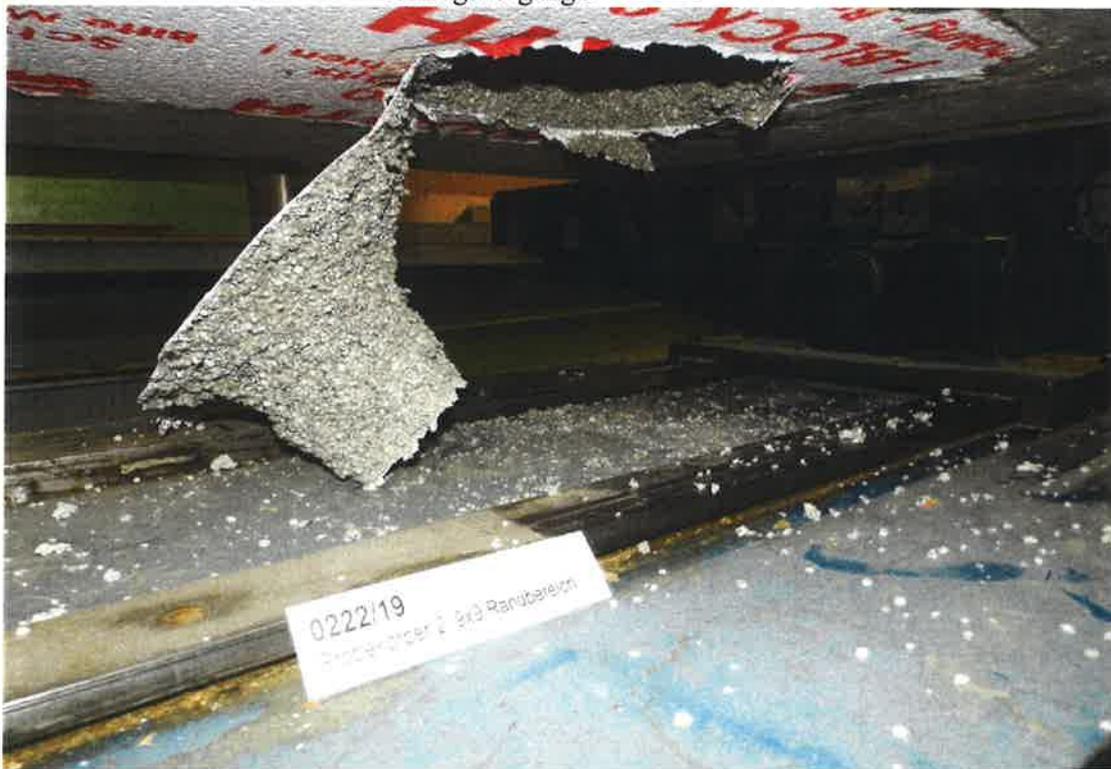
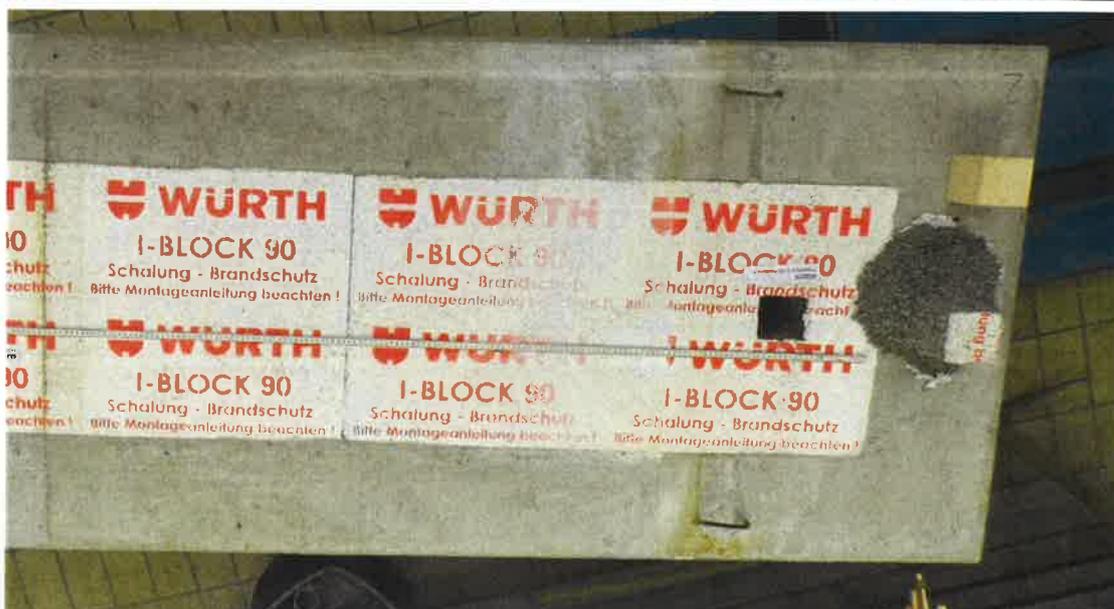
Die Untersuchungsergebnisse zeigen, dass bei allen 3 Belastungsvorgängen eine ausreichende Sicherheit gegen durchbrechen bei einem Personengewicht von 1 kN (entspricht einer Masse von 100 kg) gegeben ist.

Bruch- und Durchstanzverhalten beim Belastungsvorgang 3 - Fotos
